**INTERVENTI URGENTI DI MESSA IN
SICUREZZA E BONIFICA DELL'AREA EX-TIRO
A VOLO, LOC. PIANA BATTOLLA, FOLLO (SP)**

PROGETTO ESECUTIVO DI BONIFICA AMBIENTALE

RELAZIONE SPECIALISTICA

CARATTERIZZAZIONE E CLASSIFICAZIONE DEI MATERIALI

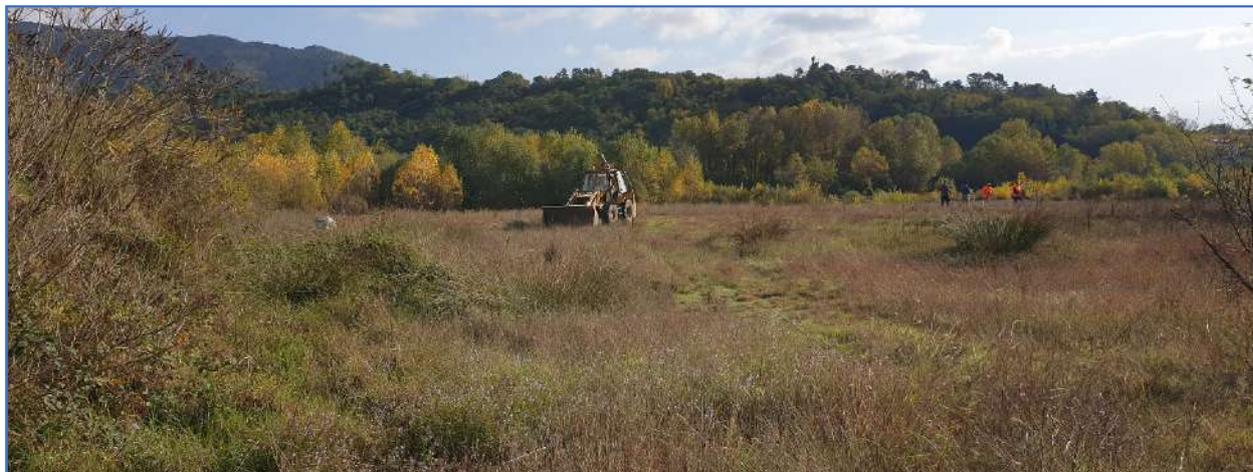
Figura 2 - Panoramica dell'area

La superficie dell'area, priva di pavimentazione, è interamente ricoperta da vegetazione spontanea, di tipo erbaceo/cespugliato, con coronamento di alberi di alto fusto in corrispondenza della strada perimetrale e sul margine sud sulla sponda del fiume Vara.

Sull'area, attualmente abbandonata, sono ancora presenti i manufatti in disuso del centro sportivo, costituiti da strutture prefabbricate con funzione di centro di accoglienza degli atleti e punto ristoro, dalle pedane di tiro e dalle fosse di lancio dei piattelli.

Sparsi sulla superficie sono ancora presenti cumuli di rifiuti caratteristici dell'attività svolta (cocci di piattelli, bossoli, "borre" e pallini di piombo) nonché rottami abbandonati derivanti da lasciti abusivi e predazione delle strutture prefabbricate del centro sportivo.

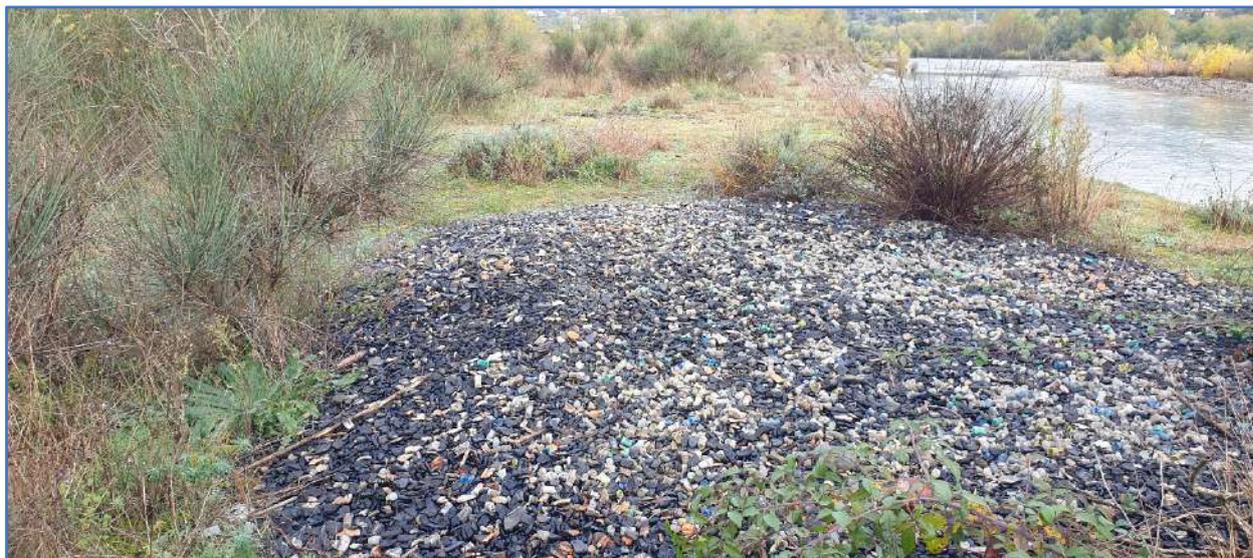
Figura 3 - cumuli di borre sul terreno in adiacenza alla scarpata di alveo.

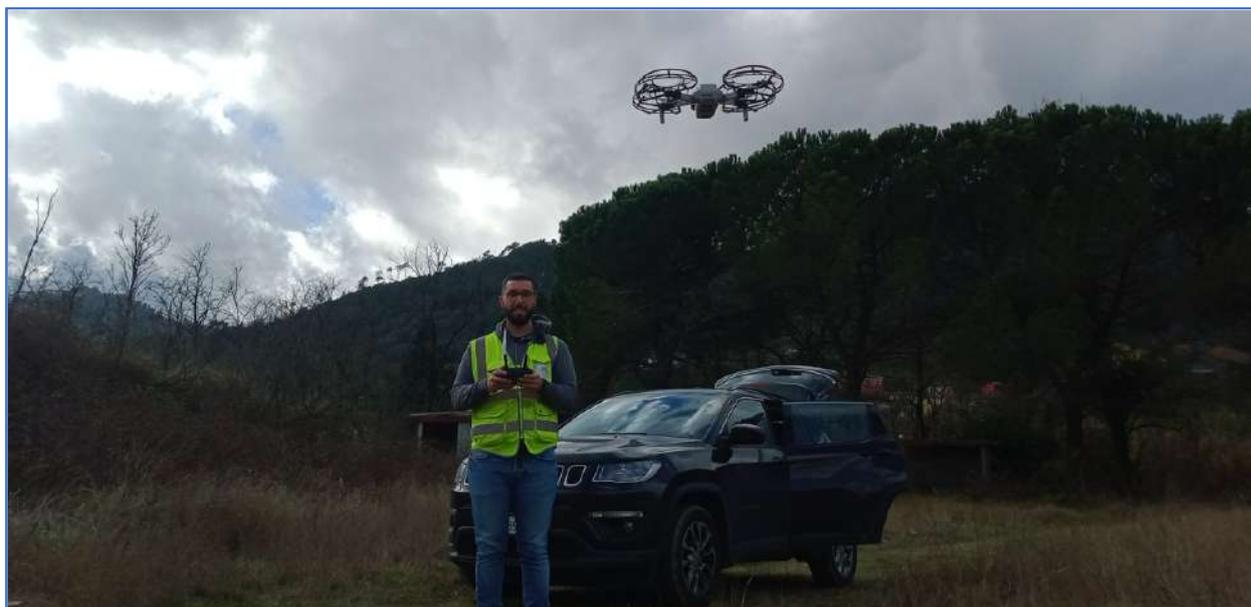
Figura 4 - operazioni di rilievo aereofotogrammetrico con drone semiautonoma.

Il rilievo è stato effettuato con drone modello Mavic Mini (iscritto come drone da lavoro professionale), in modalità di volo semiautonomia (decollo e atterraggio manuale controllato da smartphone tramite app DroneLink, strisciate automatiche). Il volo, effettuato a bassa quota (inferiore a 30 m), ha compreso numerose strisciate parallele e perpendicolari formanti una griglia. Durante le strisciate, il drone ha scattato fotografie con frequenza programmata (3 Hz).

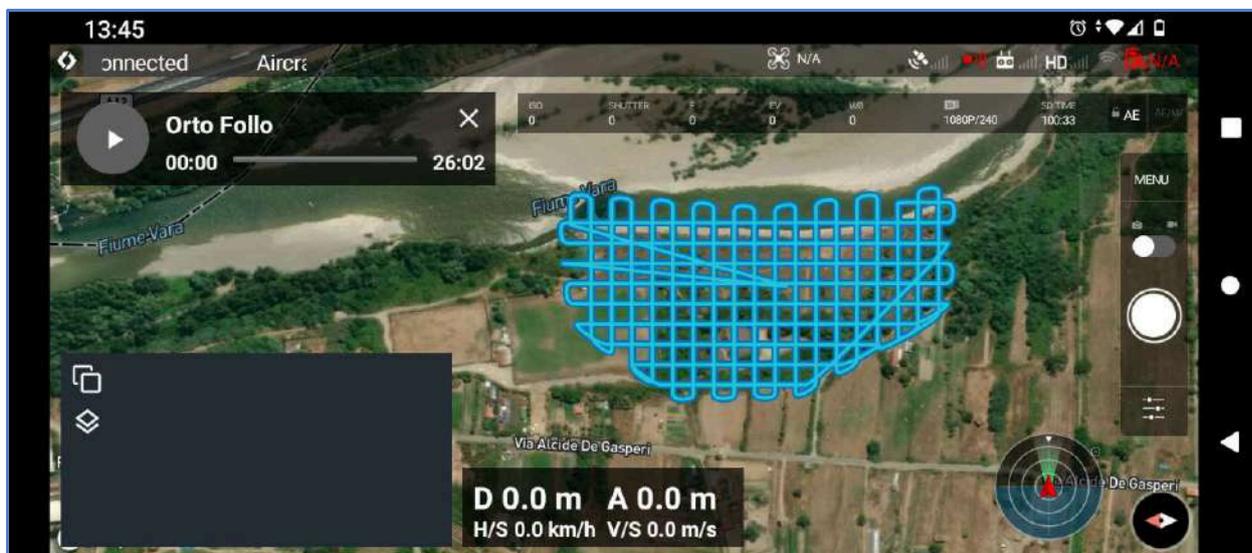
Figura 5 - Rappresentazione della griglia di sezioni sorvolata dal drone, programmato per mezzo dell'applicativo DroneLink.

Tali strisciate aereofotogrammetriche sono state poi elaborate presso la sede della scrivente per mezzo di software appositi (CloudCompare e WebODM) per la produzione di un modello integrato unico del

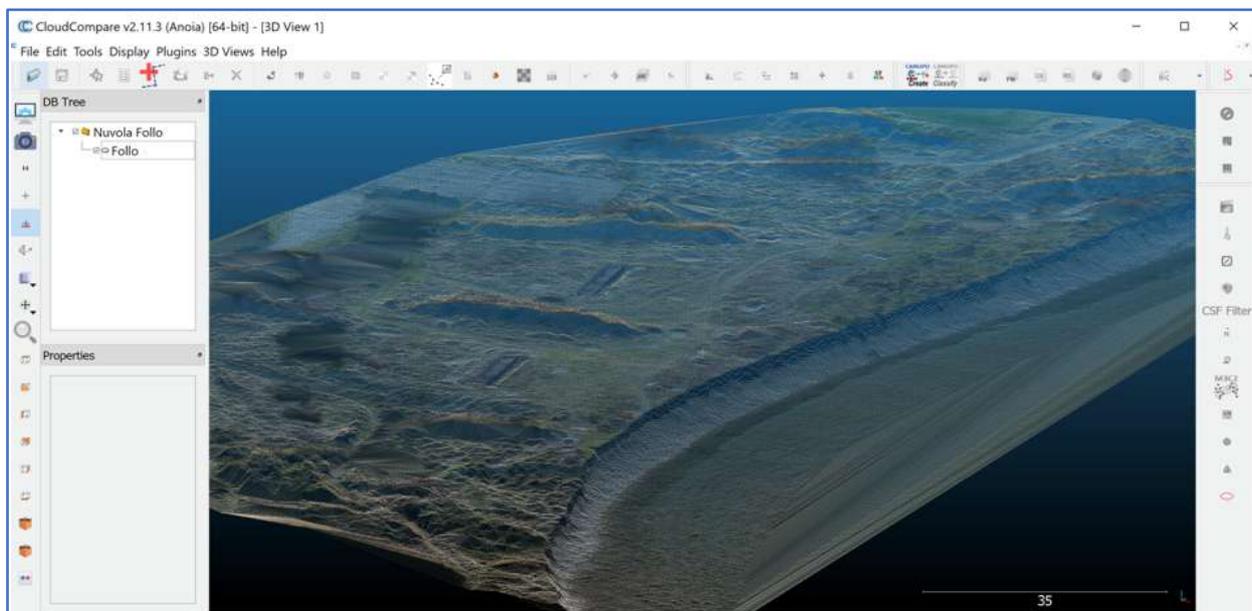
Figura 6 - Applicativo CloudCompare impiegato per l'integrazione degli scatti aereofotogrammetrici in modello 3D.

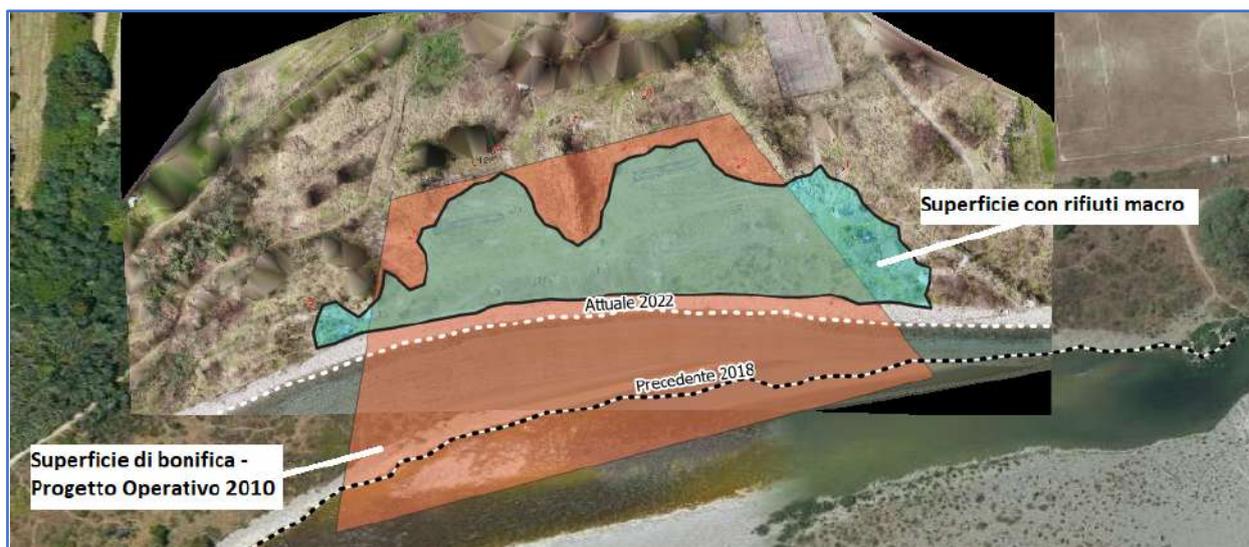
Figura 7 - migrazione della sponda fluviale del Vara dalla foto satellitare Google (sfondo) all'attuale (rilievo aereo con drone), confrontate anche con l'area di bonifica originale secondo il Progetto Operativo (trapezio).

Come evidente dal confronto del rilievo da drone con la fotogrammetria satellitare, negli anni intercorsi la sponda del fiume Vara ha risentito di una migrazione verso ovest (l'alto nell'immagine seguente), erodendo oltre la metà del sito rispetto a quanto rappresentato nelle carte planimetriche della documentazione di Progetto Operativo.

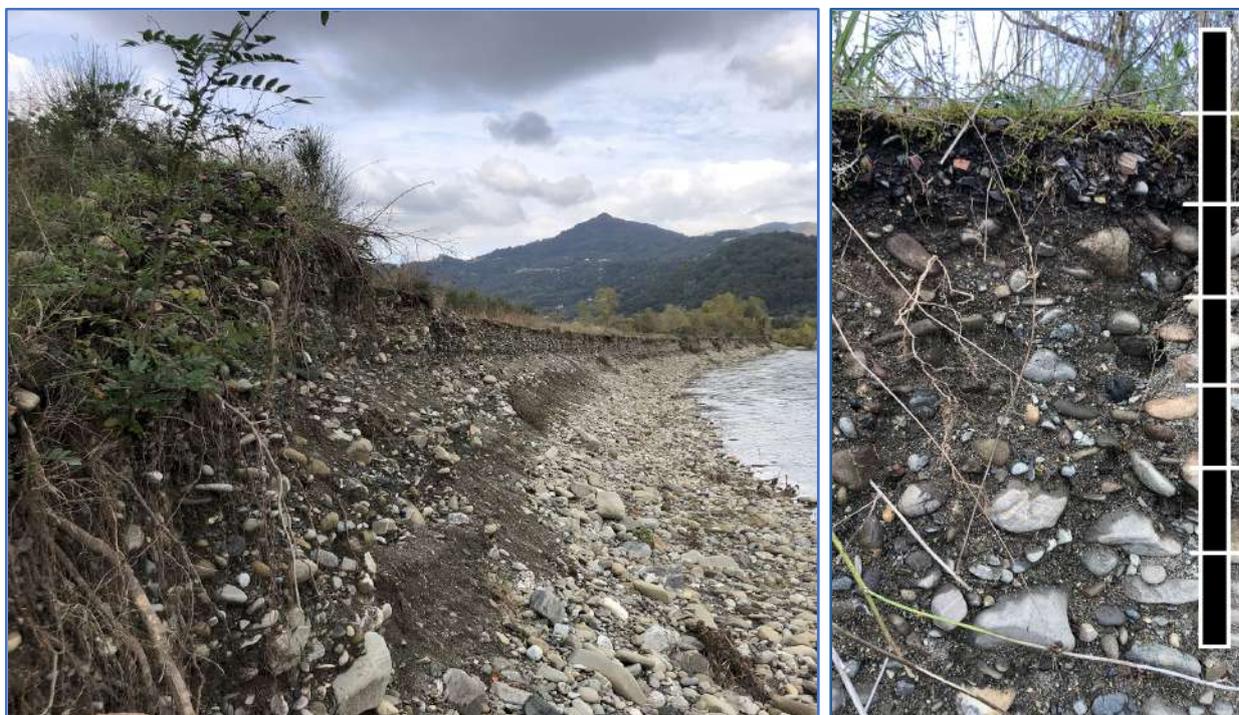
Figura 8: Panoramica dell'erosione spondale e profilo pedologico come visibile nella scarpata. Le tacche dell'asta hanno un'equidistanza di 10 cm.

L'osservazione del profilo pedologico verticale esposto dall'erosione fluviale ha permesso di schematizzare l'assetto generale della stratigrafia locale, sommariamente uniforme alla scala del sito come confermato dalle trincee esplorative effettuate:

1. livello superficiale vegetato e umizzato di colore marrone scuro, contenente elementi antropici quali rari pallini di piombo dispersi e abbondanti cocci di piattello neri laccati arancio o giallo con dimensioni che spaziano dall'intero piattello a frammenti millimetrici. Ghiaie e ciottoli fluviali di dimensioni contenute in matrice sabbioso-limosa. Si estende dal piano campagna sino a ca.10 cm;

2. livello sub-superficiale d'interfaccia fra il terreno con elementi antropici e il terreno naturale, di colore più chiaro, assenza macroscopica di piattello e pallini di piombo. Ciottoli fluviali di dimensioni mediamente maggiori rispetto al livello superficiale, in matrice sabbioso-limosa. Si estende dallo strato precedente sino a sfumare nel suolo naturale profondo dopo circa altri 10 cm;

3. strato profondo di terreni alluvionali naturali, assenza di elementi antropogenici correlabili all'attività di tiro a volo. Ciottoli fluviali di dimensioni variabili in matrice sabbioso-limosa beige.

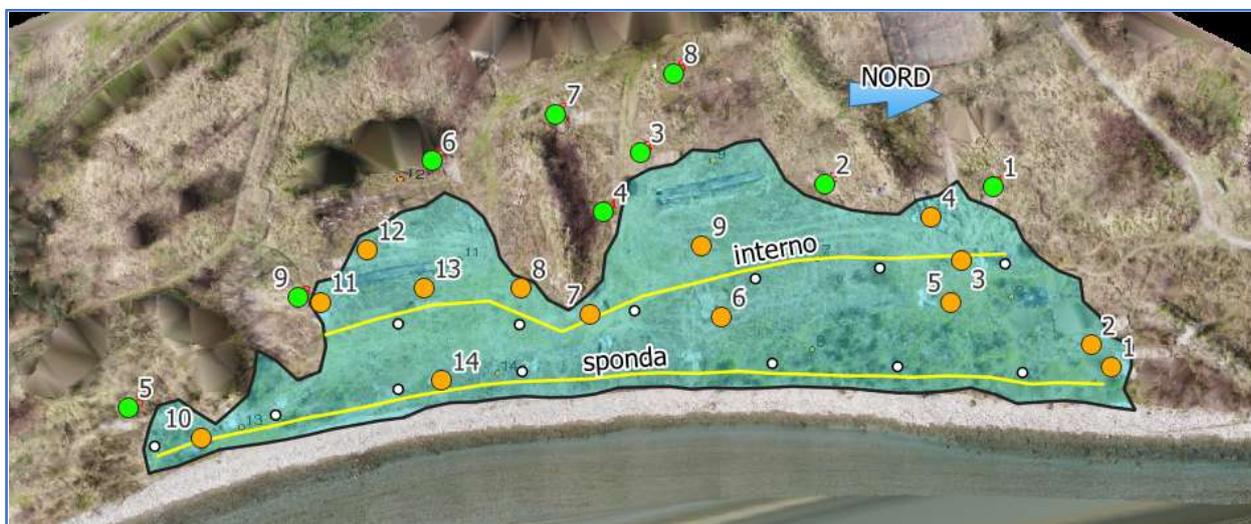
Figura 9: Ubicazione dei punti di campionamento: in verde i punti esterni per la delimitazione dell'area, in arancio i punti interni per la definizione del profilo verticale del suolo, e in giallo le linee dei transetti per il prelievo delle aliquote del campione composito per la definizione delle caratteristiche chimiche del suolo da bonificare.

L'immagine seguente riporta l'ubicazione dei punti di campionamento per la caratterizzazione del profilo pedologico assieme ai transetti da cui sono state prelevate le aliquote per la definizione dei n.2 campioni compositi di scotico (suolo macroscopicamente contaminato).

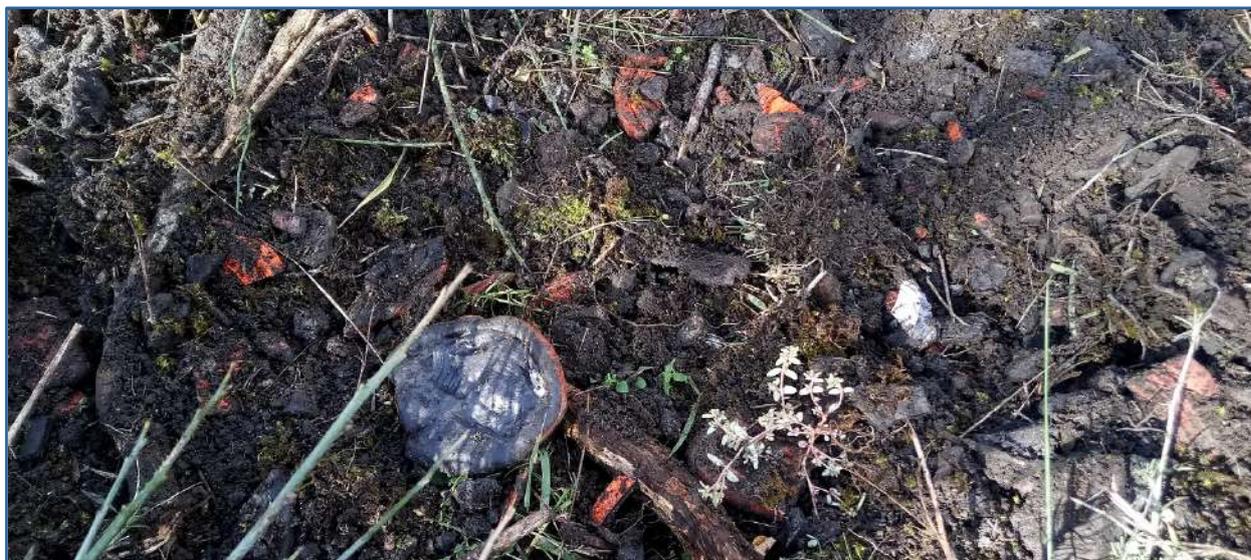
Figura 10: Aspetto del suolo superficiale nell'area di bonifica a seguito della rimozione dello strato di copertura vegetale di briofite. La colorazione nera del piattello è parzialmente mascherata dalla laccatura arancio.

La colorazione nera dell'impasto e l'apparente deformazione plastica subita dai piattelli, inclusi quelli ancora integri (caratteristiche in netto contrasto con la supposizione iniziale di una composizione simil-lateritica), ne hanno suggerito una valutazione della composizione chimica dato che nella precedente Caratterizzazione Ambientale del sito effettuata nel 2009, non era stata effettuata.

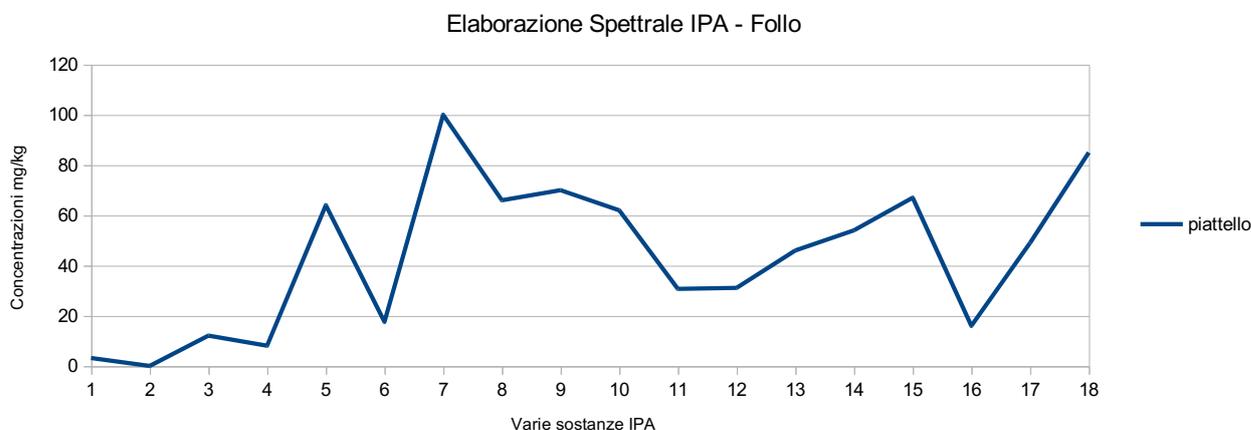
Figura 11: Grafico di elaborazione spettrale degli IPA con la firma spettrale del campione di rifiuto di piattello. La scala verticale è lineare (non logaritmica).

Grazie all'analisi degli IPA, è stato inoltre possibile ricavare la "firma" chimica del piattello nella sua forma pura. Ciò può essere impiegato per calcolare con buona accuratezza la concentrazione di cocci di piattello nel suolo superficiale mediante confronto con i risultati delle analisi dei relativi campioni.

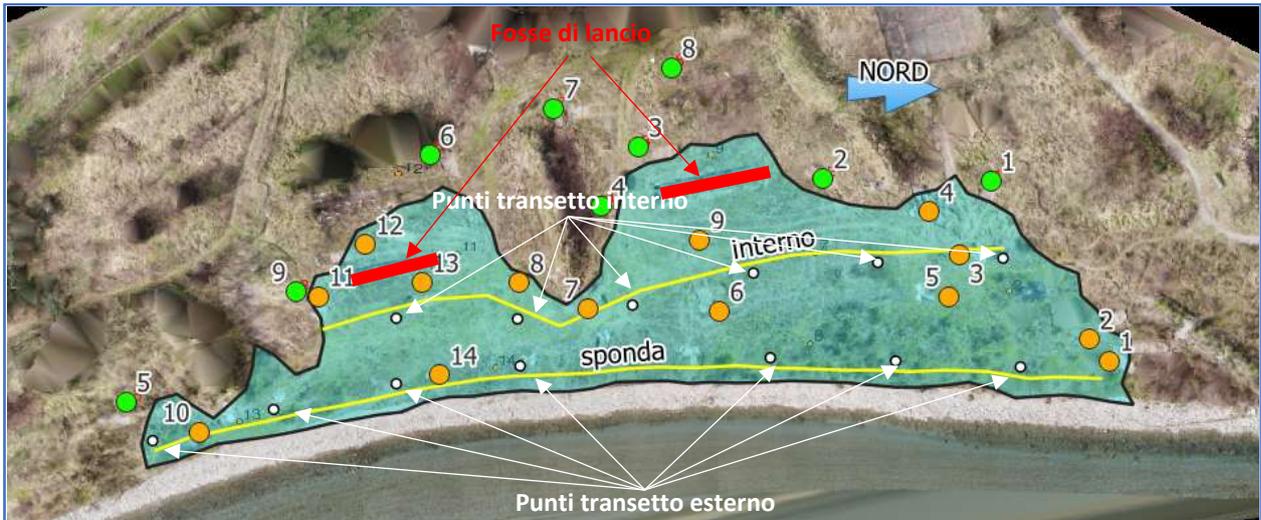
Figura 12 –Transetti di campionamento (punti bianchi) e fasce di distanza (linee gialle)

La scelta di effettuare 2 campionamenti paralleli è derivata da un ragionamento di tipo balistico sulle traiettorie di piattelli e proiettili, ovvero per ricercare eventuali differenze nella contaminazione del suolo all'interno di 2 fasce di ricaduta a diversa distanza dall'area di tiro (supposizione peraltro confermata dalle analisi) come rappresentate nell'immagine seguente.

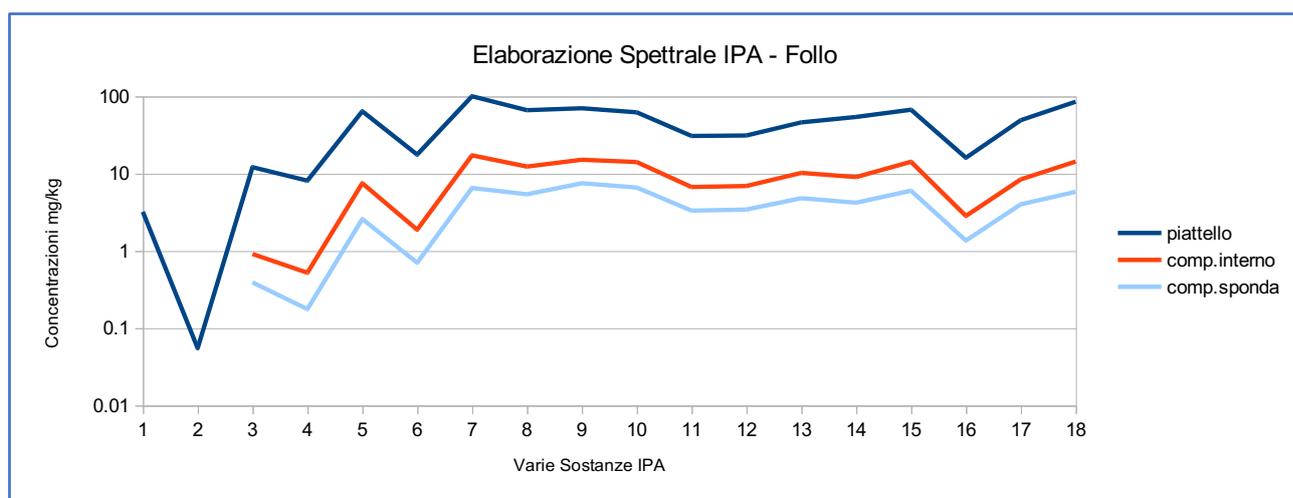
Figura 13: Grafico di elaborazione spettrale delle firme IPA del rifiuto di piattello e dei campioni di terreno contaminato. La scala verticale è logaritmica.

È possibile notare come la firma spettrale degli IPA nei campioni di suolo contaminato sia identica a quella del rifiuto di piattello illustrata in precedenza nel documento.

Questo prova come i frammenti di piattello siano effettivamente l'unica sorgente primaria di contaminazione da IPA nel sito. Quanto detto è illustrato dal grafico seguente, impostato in scala logaritmica per evidenziare le firme dei campioni compositi di terreno contaminato (altrimenti difficilmente visibili al raffronto con quella del piattello in quanto molto minori).

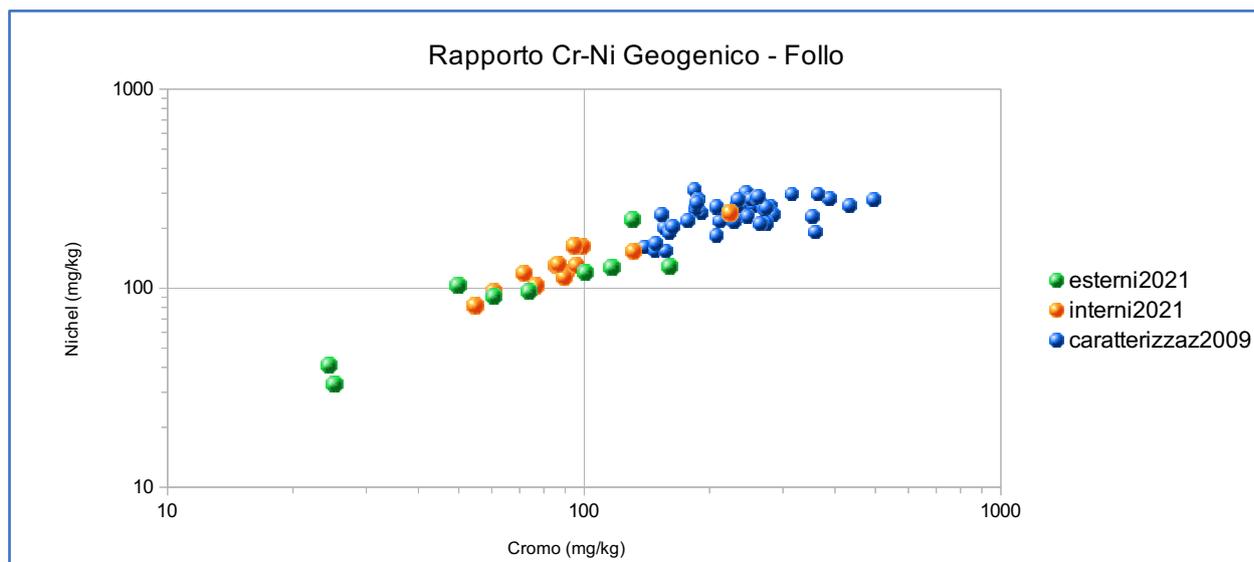
Figura 14: Grafico delle concentrazioni di Cr e Ni nei diversi campioni. Il rapporto costante allineato indica unicità di sorgente.

Tale grafico permette anche di effettuare una considerazione importante: i punti dei diversi gruppi di campioni si ritrovano allineati, indipendentemente dal valore assoluto delle concentrazioni. Ciò significa che l'origine di questi due metalli (cromo e nichel) è la medesima nei 3 gruppi di campioni, ovvero uniforme alla scala del sito: si tratta della firma chimica delle rocce tipiche delle cosiddette "Unità Liguridi" erose dal fiume, firma poi conferita a suoli alluvionali e sedimenti depositi dal Vara.

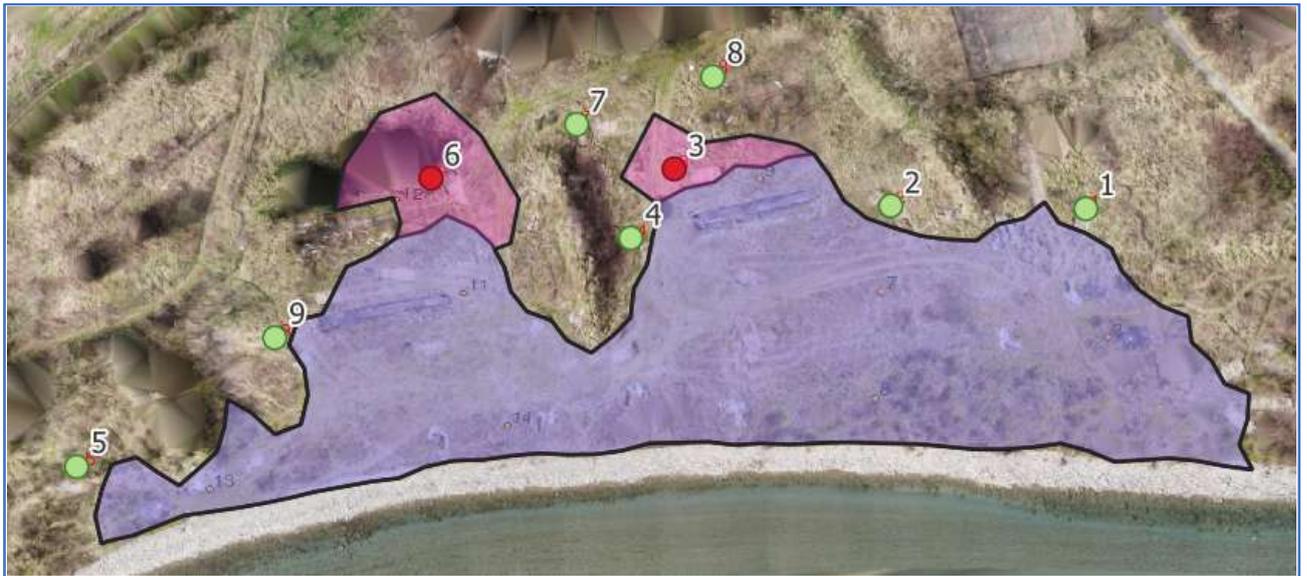
Figura 15: Areale di bonifica.

In base ai risultati ottenuti è stata rielaborata l'estensione orizzontale dell'areale di bonifica ricomprendendo, oltre alla superficie interessata dai residui delle attività di tiro a volo colorata in violetto, anche 2 appendici di terreno naturale come rappresentate nell'immagine seguente colorate in magenta.

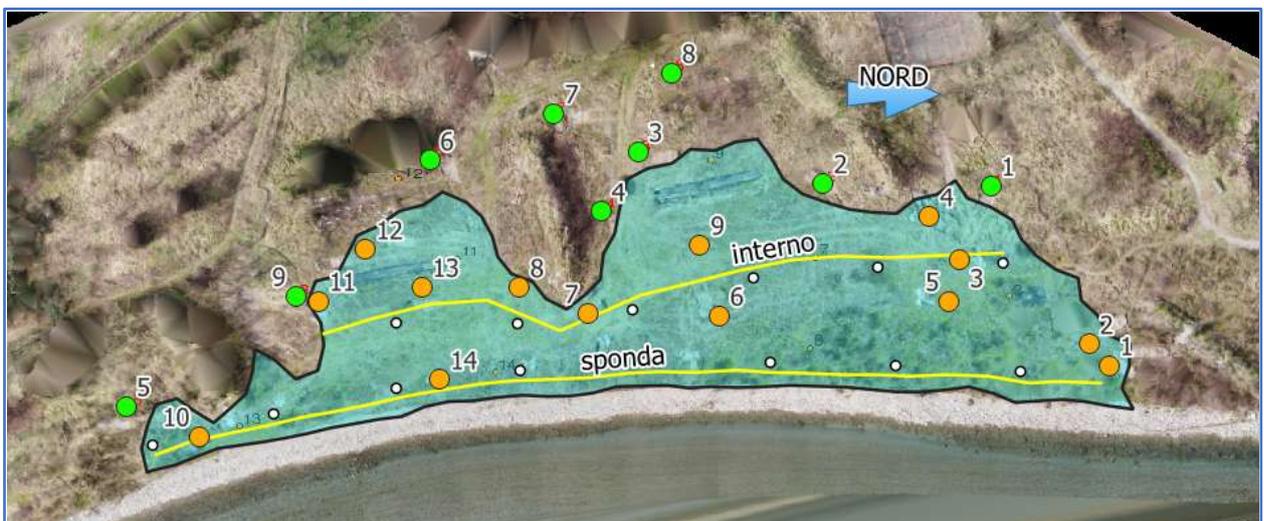
Figura 16 - Punti campionamento per la determinazione dello spessore di bonifica (punti arancio)

Per lo scopo in n° 13 punti interni all'areale con presenza accertata di residui delle attività di tiro a volo sono stati campionati 2 livelli pedologici diversi, a profondità progressive, ed eseguite le rispettive analisi ambientali.

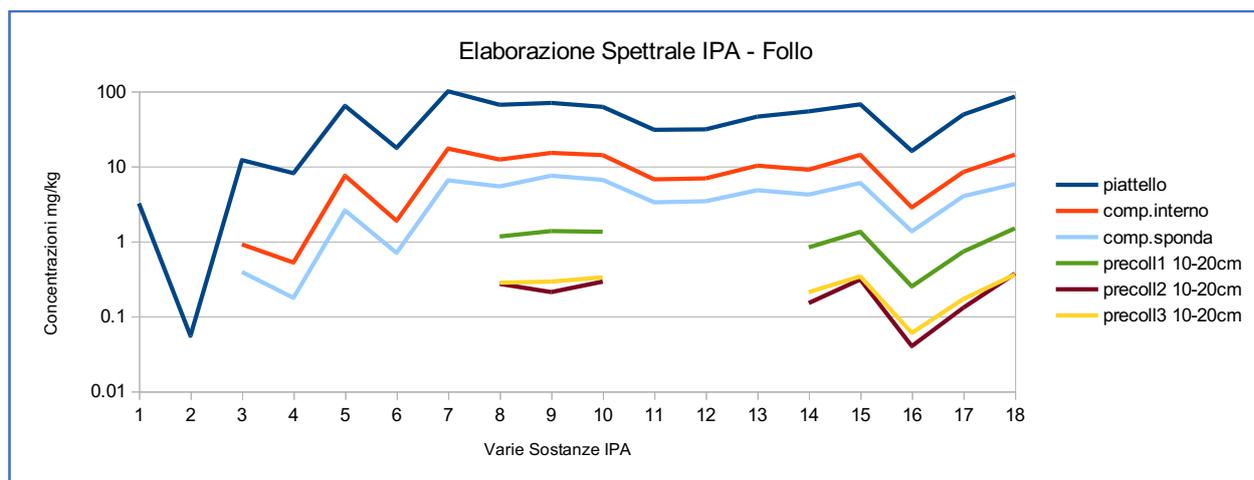
Figura 17: Confronto delle firme spettrali IPA dei campioni di precollaudo con gli altri materiali.

Gli IPA determinati nei campioni compositi di suolo sub-superficiale (10-20cm) hanno ricompreso solo gli elementi normati in Tab. 1 Allegato 5 alla Parte IV del D.lgs 152/06 (n°da 25 a 38) e non l'intero data-set determinato nel campione di piattelli richiesto per la classificazione in regime di rifiuto, pertanto la loro firma spettrale è frammentata. Tuttavia, da confronto per via grafica risulta comunque evidente come anche in questo caso la firma sia la medesima del piattello, confermandone l'attribuzione di sorgente primaria di contaminazione del terreno.
